# RANNSJÖN

## Delrapport 1 Ranåprojektet

Klarälvens vattenråd har med hjälp av Sportfiskarna och Rannsjöns FVOF tagit fram en lokal åtgärdsplan över Ranåns avrinningsområde. Projektet har fått stöd genom LOVA-bidrag från staten. Till huvudrapporten finns 8 delrapporter, allt tillgängligt på vår hemsida [www.klaralvensvattenrad.se](http://www.klaralvensvattenrad.se).

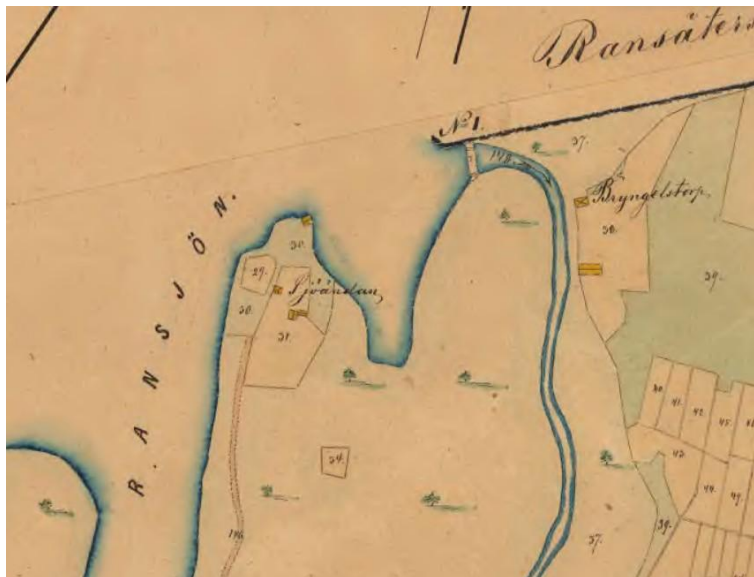
Ranån var en allmän flottled uppdelad i tre distrikt enligt år 1917 flottledsutslag. 2:distriktet gick från Rannsjön ner till Ransbergs gamla bruksdamm. Över Rannsjön drogs virket med båt – i domen står att länsar inte fick läggas i vikar där fisken lekte.
