# RANÅN

## Delrapport 2

## Ranåprojektet 2024-2025

Klarälvens vattenråd har tagit fram en lokal åtgärdsplan över Ranåns avrinningsområde. Projektet har fått stöd genom LOVA-bidrag från staten. Till huvudrapporten finns 8 delrapporter, allt tillgängligt på vår hemsida [www.klaralvensvattenrad.se](http://www.klaralvensvattenrad.se).

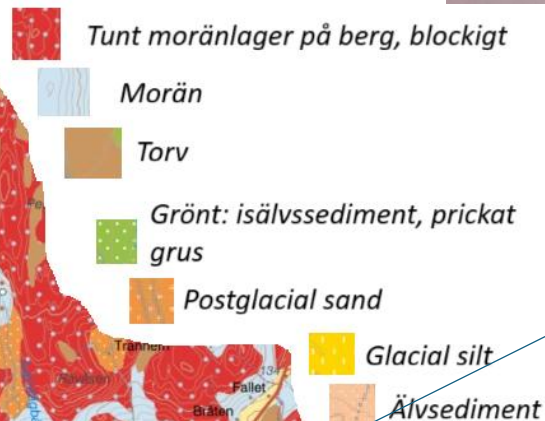
### Jordarter Ranåns AVR

Is- och vattenrörelserna över landskapet ger upphov till olika jordarter. Där isälven rann finns isälvmaterial (grönt kartan t.v.) av olika storlek beroende på älvens lutning under isen. En isälvsränna har skapats vid Bäckfallet. Pil.

Ovanför högsta strandlinjen avsätts morän – det är material som isen avskalat av berg, ibland väldigt långt bort som t.ex. sandsten från Dalarna. Postglacial sand vittnar om forna tiders stränder. Glacial silt är avsatt under högsta strandlinjen (H.K.) på botten av Stor-Vänerens vikar. Här finns olika kronstolekar i olika lager och avsattes även som lera- gulmarkerat på kartan. Idag avsätter Klarälven älv sediment längs hela Klarälvsdalen – rosa på kartan.

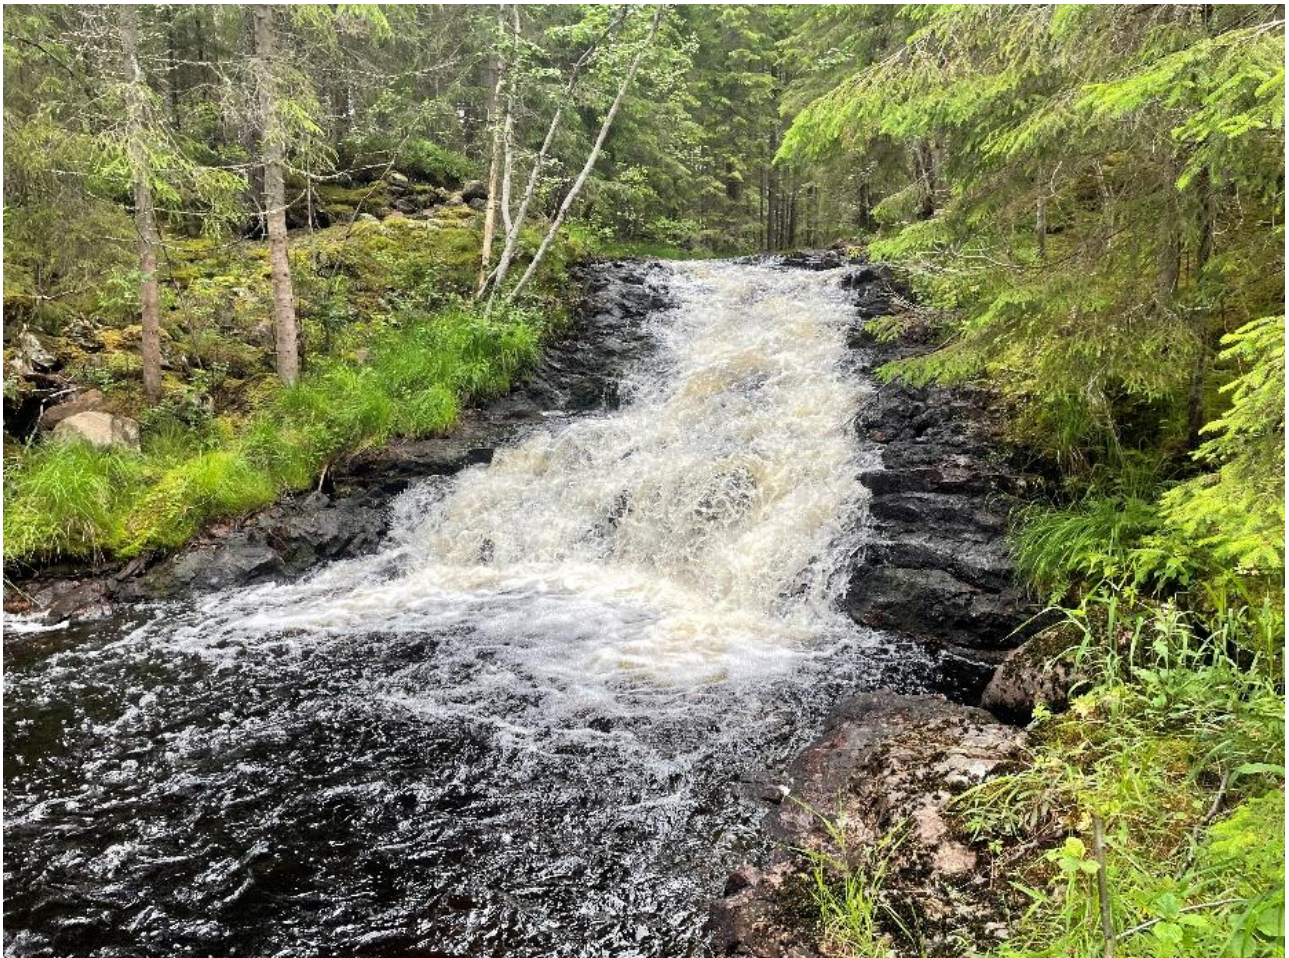
Exempel på sprängt vattenfall, uppströms Ransjöheden, foto Robin Lindgren

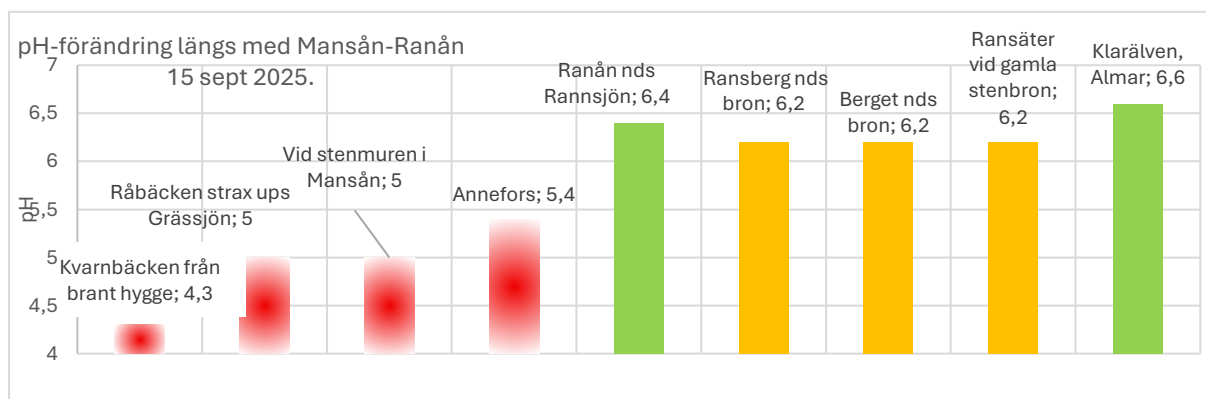
Uppströms Annefors sker ingen kalkning då detta är ett referensvatten. Vattnet är här mycket surt – pH ligger under 5 vid de flesta provtagningstillfällen. Kalkning sker med båt i Ransjön, som håller god status, även om pH kan variera – vi har mätt 5,5 i ytan nov 2025. Ranån nedströms har oftast ett godtagbart pH -kalkningsmålet är pH aldrig under 6. Under projektet har vi även detekterat pH i alla mindre tillflöden, de flesta av dessa har ett lågt pH, förutom bäckarna som kommer från Hemsjön respektive Översjön. Kemiska analyser visar inte på några höga halter av tungmetaller.

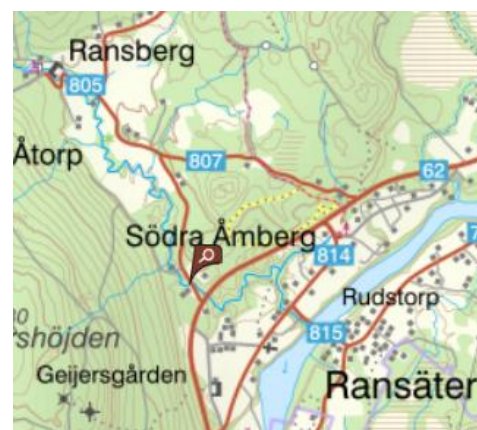
I nedre Ranån finns en mätstation (Ranån Geijerskolan) – se brun flagga i kartan. Lokalen provtas flera gånger per år, vid höga flöden vår och höst. Idag är det länsstyrelsen som ansvarar för provtagningen med syfte att följa upp effekten av kalkningsinsatserna i Ranssjön. Målet för kalkningsinsatserna är att pH aldrig ska understiga 6, vilket det gjort vid 5 tillfälle sedan 2013

– 49 av 54 prover var "godkända". Diagrammet visar 5-års tidserie från 2021 i lokal Geijerskolan. pH och alkalinitet förljs åt. De lägsta pH halterna mäts under snösmältningen för att stiga under maj. Under denna period syns inga trender.

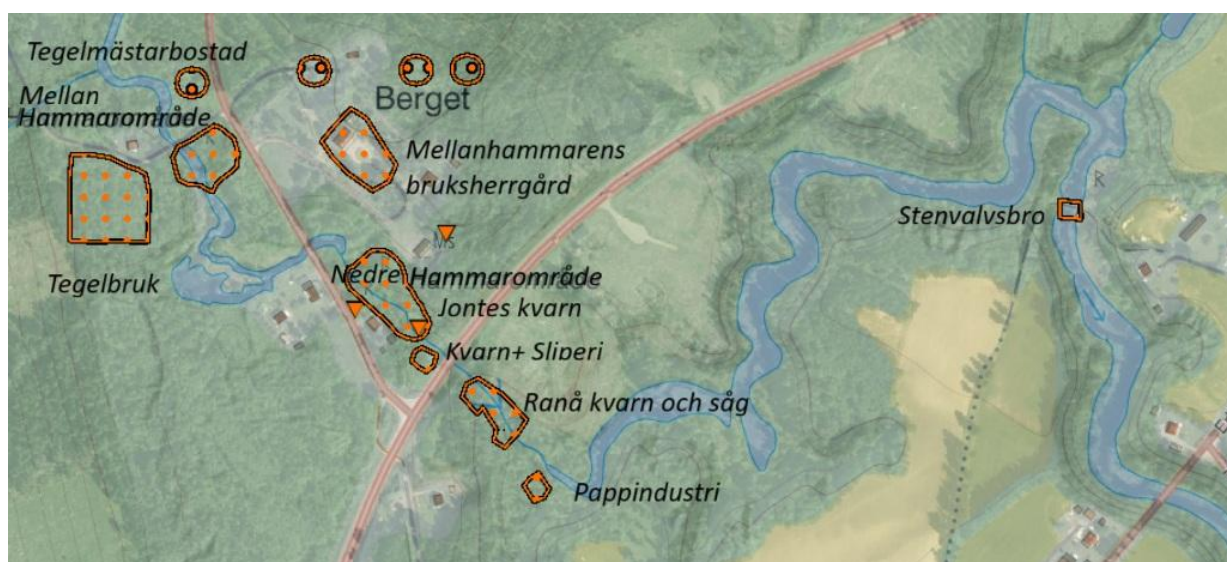
Nere vid Berget fanns Mellanbruksdammen – 2,8 m fall höjd till såg och tegelbruk.

Omedelbart nedströms – fyra stycken dammanläggningar, alla tillhöriga Ranå Bruk förutom kvarnen.

1. Slipendammen 4,5 m till sliperiet
2. Skibordsdammen 5 m till sliperier – dessa två 114 turbinhk
3. Kvarndammen 5 m till kvarnen – vems?
4. Fabriksdammen 8 m till pappfabriken 160 turbinhk – kunde påverkas av Klarälvens högvatten
