# Mansån

## Delrapport 3 i Ranåprojektet

Klarälvens vattenråd har tagit fram en lokal åtgärdsplan över Ranåns avrinningsområde. Projektet har fått stöd genom LOVA-bidrag från staten. Till huvudrapporten finns 8 delrapporter, som beskriver de olika delområdens allt finns tillgängligt på vår hemsida [www.klaralvensvattenrad.se](http://www.klaralvensvattenrad.se).

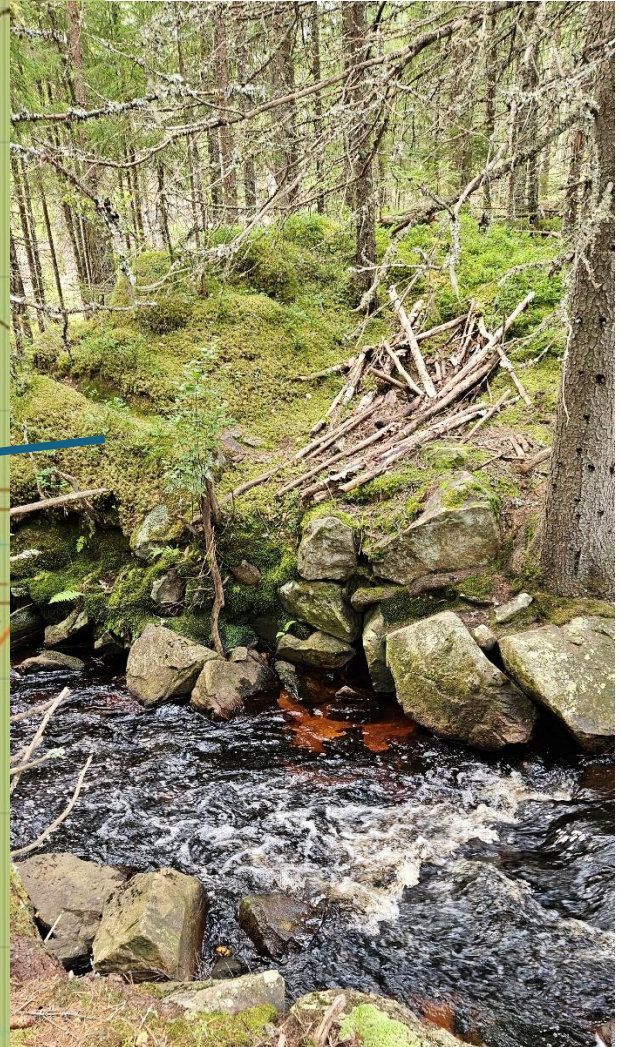
Dammen nedströms Grässjön  
är utriven. Foto på tidigare  
dammvall.

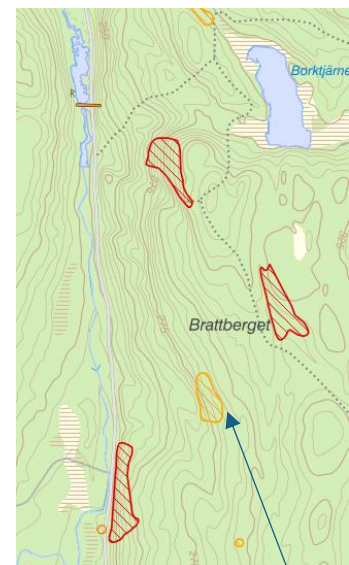
Sumpskogar är utmärkta med blått på Skogsstyrelsens karta.

Skogliga nyckelbiotoper är utmärkta med rött. Orange markering indikerar "bara" höga naturvärden

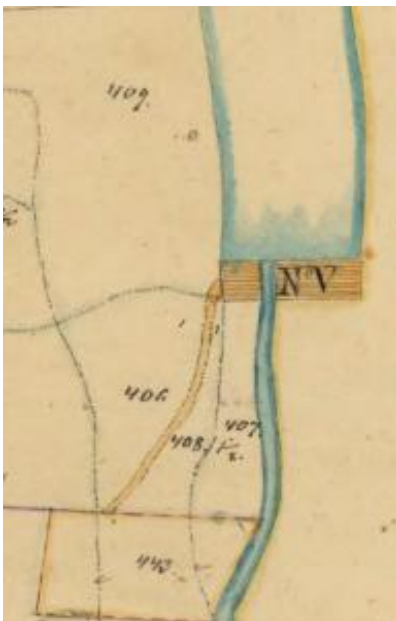
Dammen vid Grästjärn – längre upp i Mansån - finns på storskifteskartor och rågångskartor från början av 1800-talet. Vid Bergsmästarsyn 1846 för Annebergs bruk står att bruket hade driftvattendammar vid

Grästjärn, Översjön, Nyttjärn och Hemsjön. Här en bild från Laga Skifteskarta Hedåsen från 1867

I flottledsutslaget för Mansån/Ranån 1916 kan man läsa: "kvarstår vid Grästjärn en av sten uppmurad ... 6,5 m hög dammbyggnad som dock inte varit grundlagd på fast botten och därför underskurits på mitten och nu står som en storslagen ruin utan något värde som vattenbyggnad"
