# Hemsjön

## Delrapport 5 Ranåprojektet

Klarälvens vattenråd har tagit fram en lokal åtgärdsplan över Ranåns avrinningsområde där Hemsjön ligger.

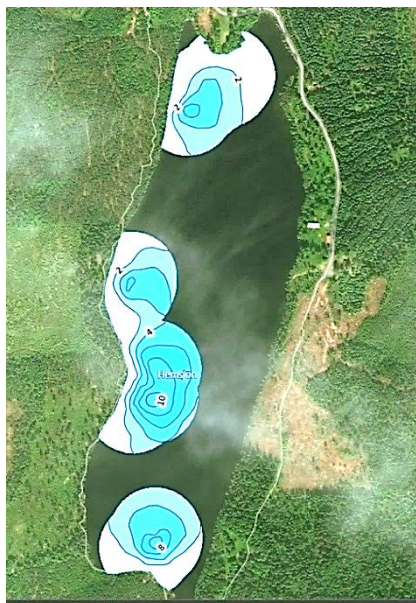
## Djupkarta

Vi saknade en korrekt djupkarta.

Den som finns är felaktig, vi mätte upp djup på 30 m där 10 m nivån är registrerad. Fiskare har mätt upp 35 m där.

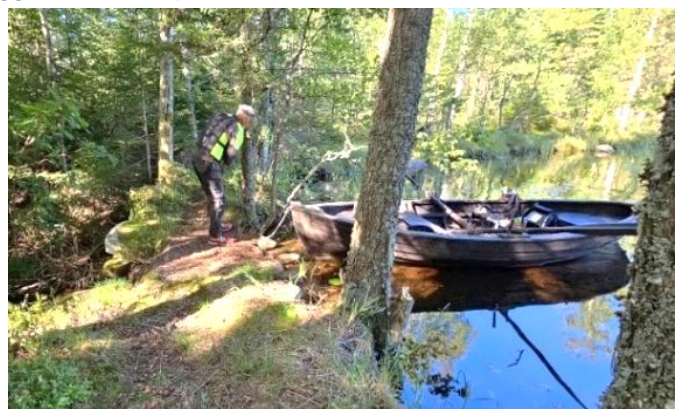
Vid utloppet av Hemsjön finns en dammrest kvar som är ett definitivt vandringshinder. Vattnet sipprar igenom dammen och överfall är enl. boende ovanligt. Dammkrönet har förbättrats under åren för att den inplanterade fisken inte ska smita. Foto på dammvallen vid utloppet aug 2024 , ytterst lite "läckage"."

Det finns en liten fördämning i sjöns utlopp. Stränderna är branta och naturliga.
