KULTURMILJÖPROGRAM

Munkfors Kommun

2010

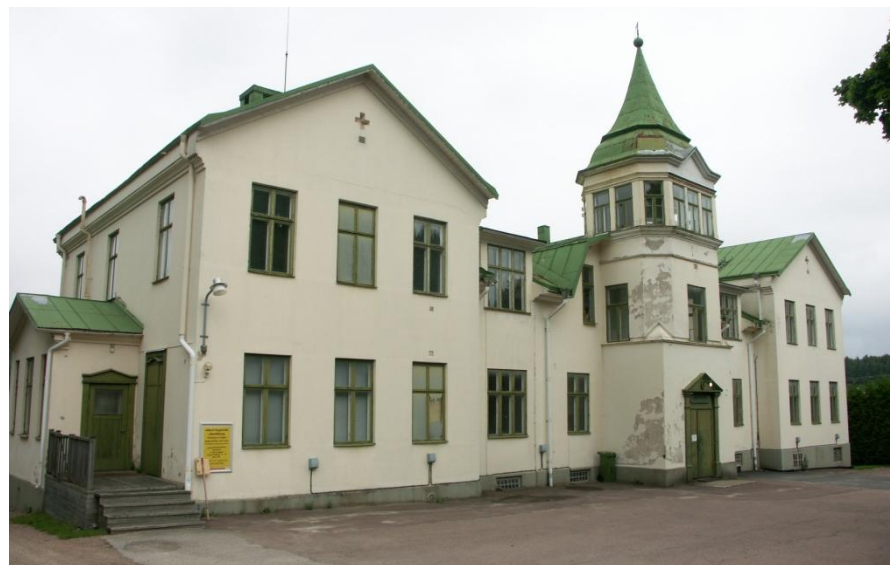
Brukskontoret har byggts om och till i omgångar. Ursprungbyggnaden hade inga flyglar eller torn, dessa tillkom under början av 1900-talet.

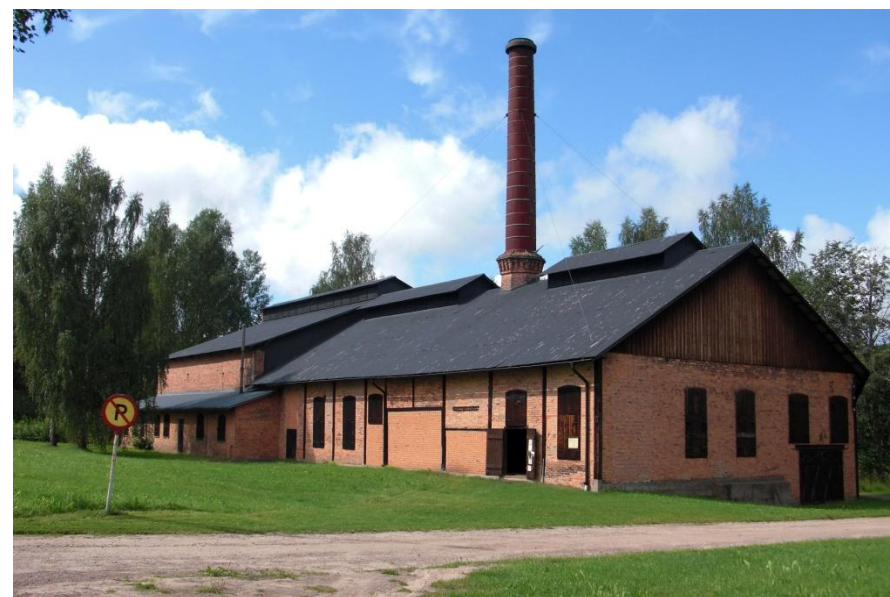
Martinverket från 1877 med bevarad ugn från 1915.

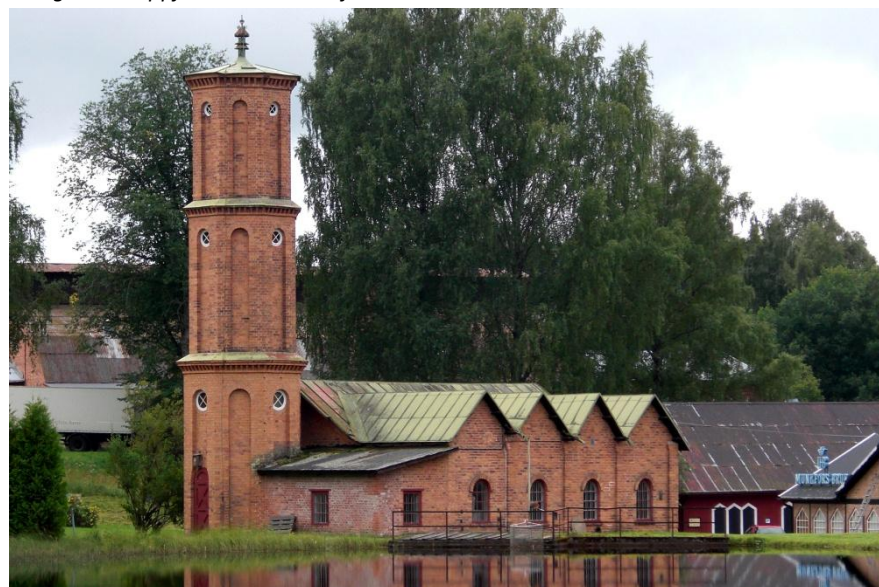
Brandstationen. Uppfördes under 1800-talet. Tornet byggdes senare för att torka de långa linneslangarna.

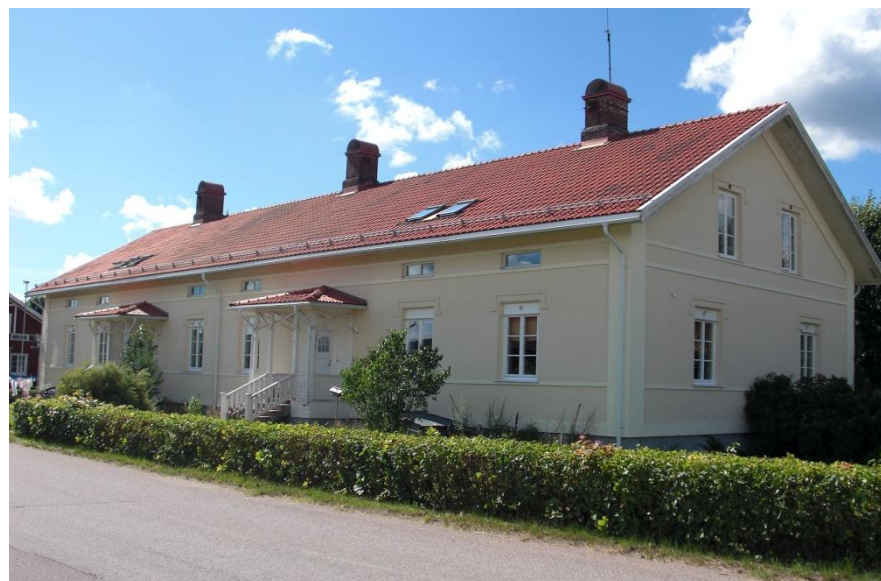
En av arbetarbostäderna på Heden. Byggnaderna uppfördes med fasader av träpanel eller puts.

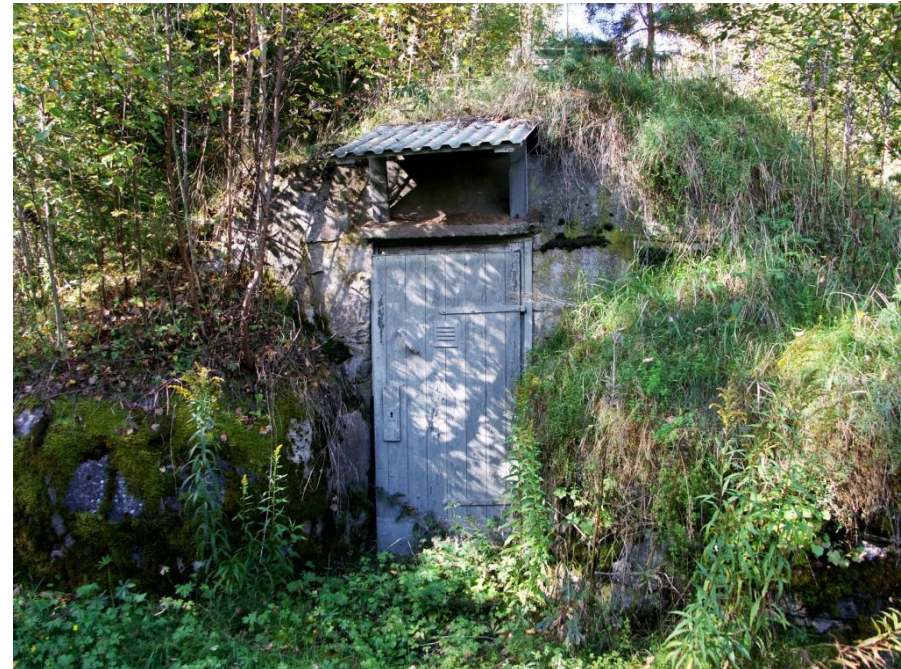
Många av fastigheterna har jordkällare, här en jordkällare på Lövbergsvägen 18.

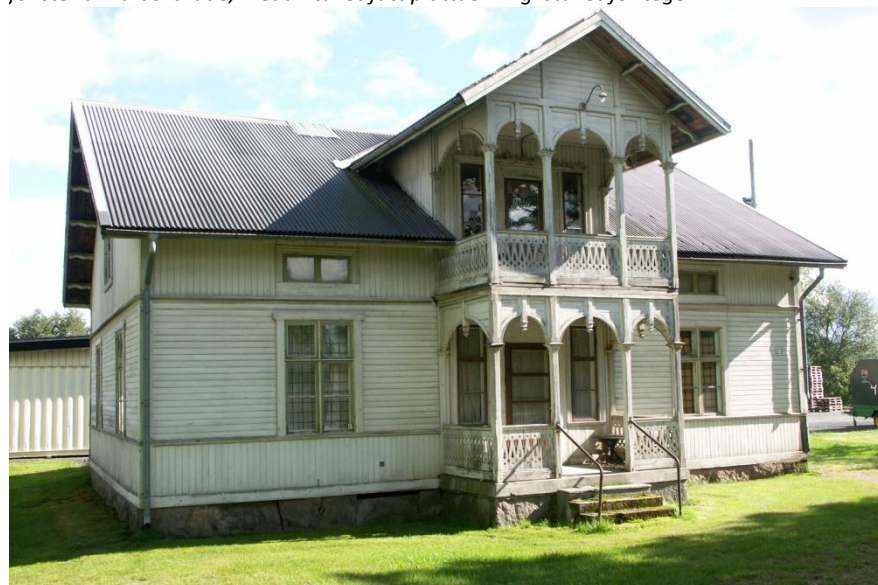
Munkerudsvägen 23A. En av de exteriört välbevarade villorna från sekelskiftet. Panel och fönster är välbevarade om än i visst behov av underhåll. Taket har fått plåttäckning istället för tegel.

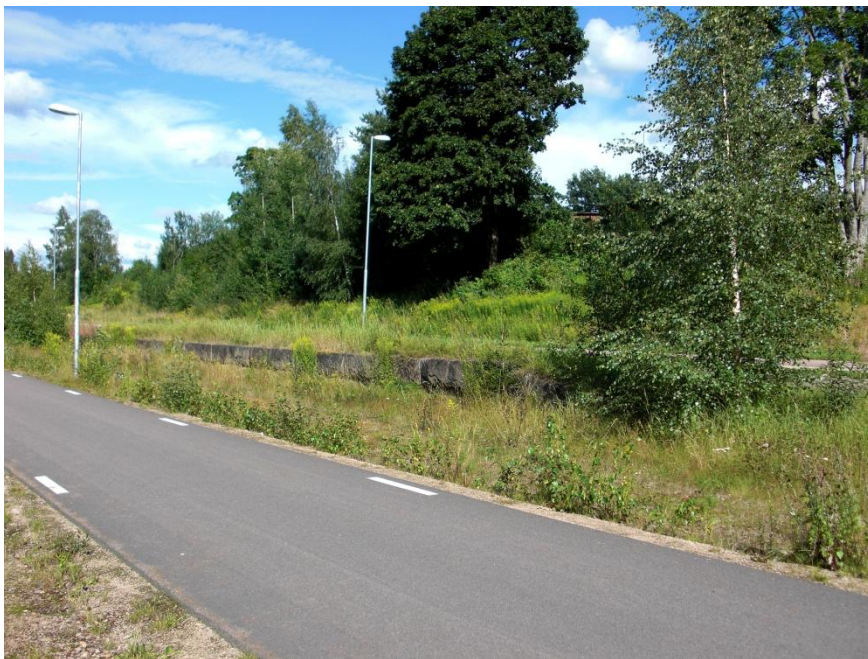
Lämningar efter perrongen längs landsvägen.
